**Groupe de travail États-Unis–Canada
sur la panne de courant**

**Rapport final sur la panne
du 14 août 2003 dans le nord-est
des États-Unis et au Canada**

**Causes et
recommandations**

avril 2004

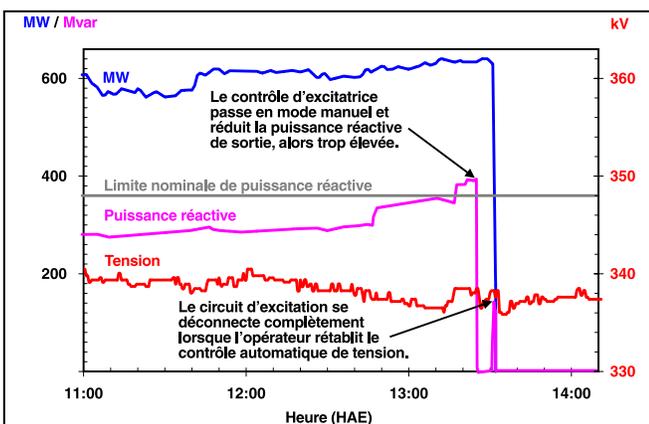
Figure 4.3 Puissance de sortie, en MW et en Mvar, de la génératrice 5 d'Eastlake, le 14 août

- ◆ La génératrice 5 d'Eastlake est située juste à l'ouest de Cleveland, près du lac Érié, et a une puissance de 597 MW (nette). C'est aussi une source importante de puissance réactive pour la région de Cleveland. Elle s'est arrêtée à 13 h 31 HAE, au moment où l'opérateur tentait d'augmenter sa production de puissance réactive (figure 4.3); il y a eu alors dépassement de la capacité limite et le système de protection de la machine est intervenu en provoquant son arrêt. L'arrêt de la génératrice 5 d'Eastlake n'a pas remis en cause la fiabilité du réseau – celui-ci était encore en mesure de résister en toute sécurité à un autre impondérable – mais elle a obligé FE à importer plus d'électricité (612 MW) pour compenser la perte, compliqué la gestion de la tension dans le nord de l'Ohio et réduit la marge de manœuvre des opérateurs de FE dans l'exploitation de leur réseau (pour plus de renseignements, voir à la page XX).

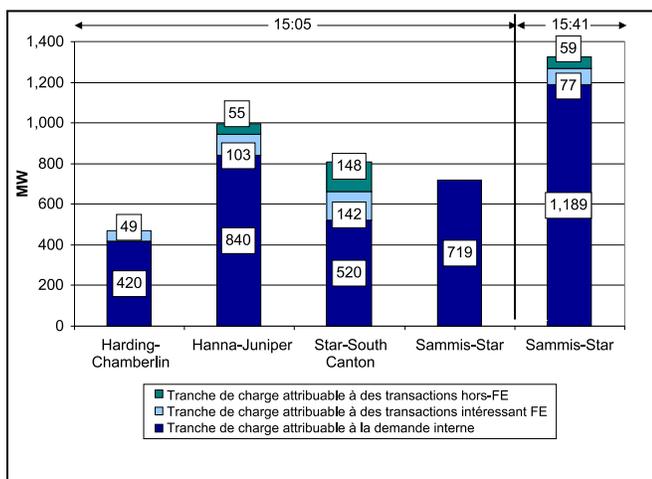
Figure 4.6 Effet des transactions de puissance sur la charge des lignes d'importance vitale le 14 août 2003

Selon les enregistrements en temps réel TagNet, à 15 h 05 HAE, les flux supplémentaires de courant attribuables aux transactions représentaient environ 2 800 MW d'énergie à l'entrée dans la zone de contrôle de FE et environ 800 MW d'énergie de FE vers DLCO à la sortie de la même zone vers les réseaux voisins. La plus grande partie des flux d'énergie qui entraient dans la zone de contrôle de FE ou qui en sortaient correspondait à des transactions où FE était le destinataire ou la source. À 15 H 05 HAE, la tranche supplémentaire constituée par les transactions entrant dans la zone de FE comprenait 1 300 KW en provenance des interconnexions avec les réseaux de PJM, AEP, DPL et MECS et environ 800 MW provenant de l'interconnexion avec le réseau de DLCO. Toutefois, une partie seulement de cette énergie traversait la région de Cleveland-Akron et empruntait les lignes de transport qui sont tombées en panne le 14 août, comme le montre la figure 4.6.

La figure 4.6 montre dans quelle proportion les transactions de puissance traversant la région de Cleveland-Akron l'après-midi du 14 août 2003 ont accru la charge des lignes dans le réseau de FE, en fonction de l'heure et du type de transaction. Elle illustre qu'avant la chute de la première ligne, la plus grande partie de la charge véhiculée par les quatre grands circuits de FE – Harding-Chamberlin, Hanna-Jupiter, Star-South Canton et Sammis-Star – répondait à la demande de clients à

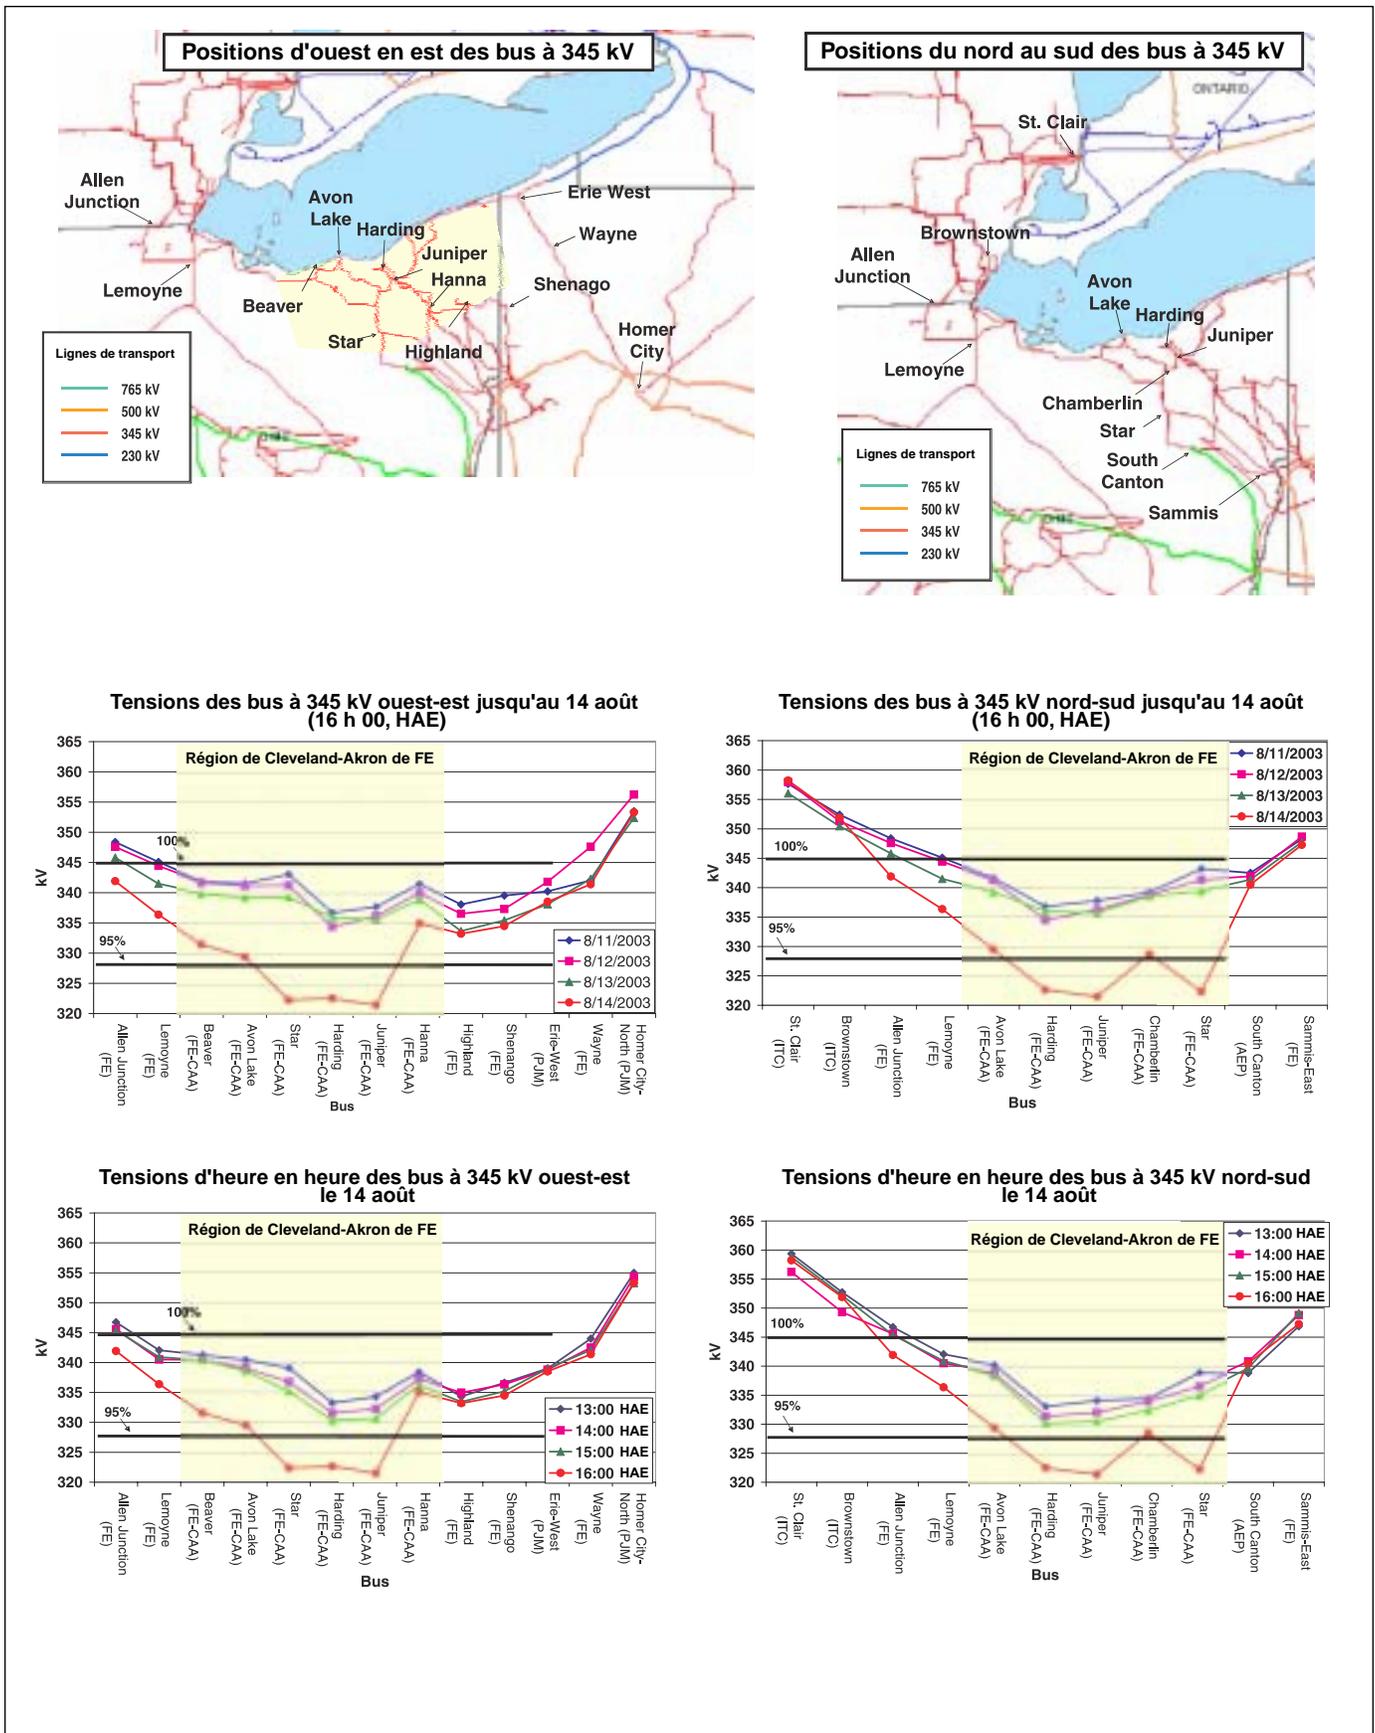
Figure 4.7 Profils des tensions réelles dans la région de l'Ohio avant le 14 août, et le 14 août 2003

La figure 4.7 présente le profil des tensions à des omnibus (aussi appelés bus) clés, depuis le sud-est du Michigan jusqu'à l'ouest de la Pennsylvanie en passant par l'Ohio, du 11 au 14 août exclusivement, et

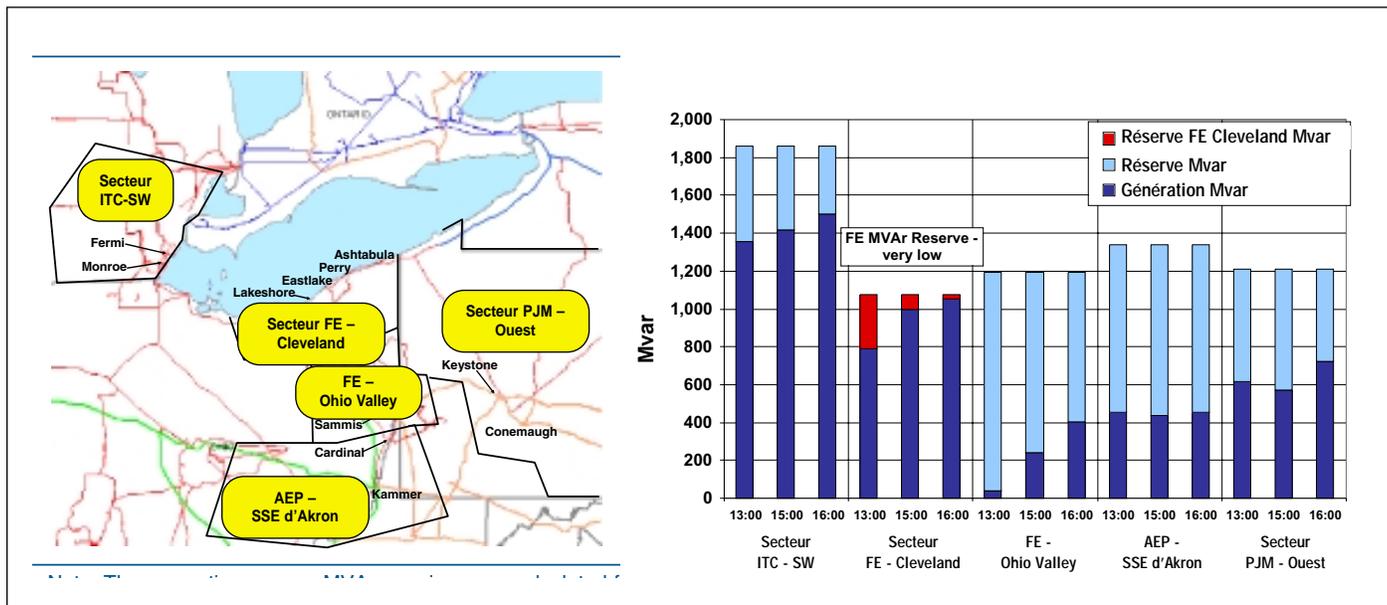
Figure 4.8 Réserves de puissance réactive en périphérie de l'Ohio le 14 août 2003, pour des génératrices caractéristiques de la région¹²

À partir des données réelles obtenues des exploitants FE, ITC, AEP et PJM, la figure 4.8 quantifie la disponibilité des réserves de puissance réactive (soit la différence entre la puissance réactive générée et la capacité réactive maximale) dans la région de Cleveland-Akron et les quatre régions environnantes, de ITC à PJM. L'après-midi du 14 août, le graphique montre que la production de puissance réactive était lourdement grevée dans la région de Cleveland-Akron, mais que des réserves importantes de cette même puissance étaient disponibles dans les régions avoisinantes. À mesure que l'après-midi avançait, les réserves de puissance réactive diminuaient dans les cinq régions, en même temps que la charge des réseaux augmentait. À 16 h 00 HAE, les réserves de puissance réactive de la région de Cleveland-Akron étaient complètement épuisées sans qu'on ait sollicité les régions voisines, lesquelles étaient en mesure de maintenir la tension de leur réseau au niveau prévu. Globalement, la région disposait de réserves de puissance réactive suffisantes, mais étant donné que ce type de puissance ne peut être « exporté » sur de grandes distances mais doit être produite sur place, ces réserves

de secours ne pouvaient compenser le déficit de puissance réactive de la région de Cleveland-Akron et atténuer l'affaissement croissant des tensions. En fait, les installations de production de FE dans la vallée de l'Ohio disposaient à ce moment de réserves de puissance réactive qui ne pouvaient malheureusement venir inverser la tendance à la baisse des tensions dans la région de Cleveland-Akron.

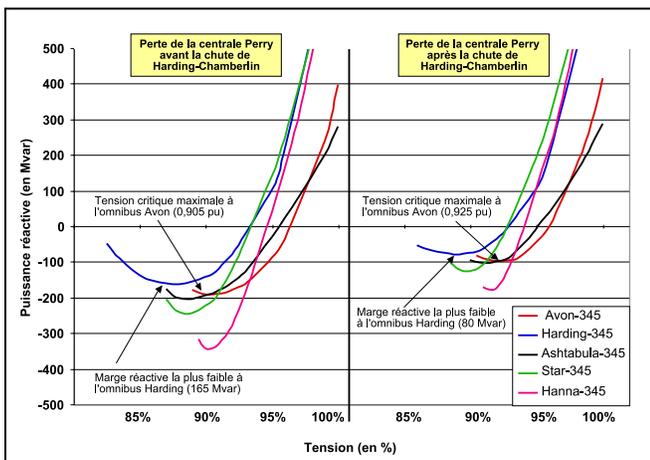
Figure 4.9 Conséquences de la perte de la centrale Perry sur les tensions critiques et les réserves de puissance réactive – Analyses V-Q

Pour déterminer les conséquences de ce scénario catastrophe sur la région de Cleveland-Akron le 14 août, l'équipe d'enquête a tracé les courbes V-Q (voir la figure 4.9) pour des omnibus clés de la région à 15 h 05 HAE, avant et après la perte de la ligne Harding-Chamberlin. Les courbes de la moitié gauche représentent les conséquences de la perte de la centrale Perry avant la chute de la ligne, les courbes de la moitié droite représentent la situation qui aurait eu cours si la centrale nucléaire était tombée après la chute de la ligne. Si la centrale était tombée avant la déconnexion de la ligne, les marges de puissance réactive aux principaux omnibus de FE auraient été minimales (la situation la plus critique apparaissant à l'omnibus Harding, comme le montre le graphique, sur l'axe des y) et la tension critique (qui annonce un effondrement des tensions et qu'on peut lire sur l'axe des x) à l'omnibus Avon aurait atteint 90,5 % –

très près de la limite considérée par FE comme acceptable. Par contre, si la centrale Perry était tombée après la ligne Harding-Chamberlin, les marges réactives à tous ces omnibus auraient été encore plus serrées (avec une réserve de seulement 60 Mvar à l'omnibus Harding) et la tension critique à l'omnibus Avon aurait atteint 92,5 %, ce qui est pire que le minimum de 90 % considéré acceptable par FE. Dans ces conditions, le réseau aurait été très proche d'une chute par instabilité des tensions. Si la première ligne à tomber le 14 août avait été la ligne Hanna-Jupiter (plutôt que la ligne Harding-Chamberlin), le réseau de FE aurait été incapable de survivre à la perte de la centrale Perry.

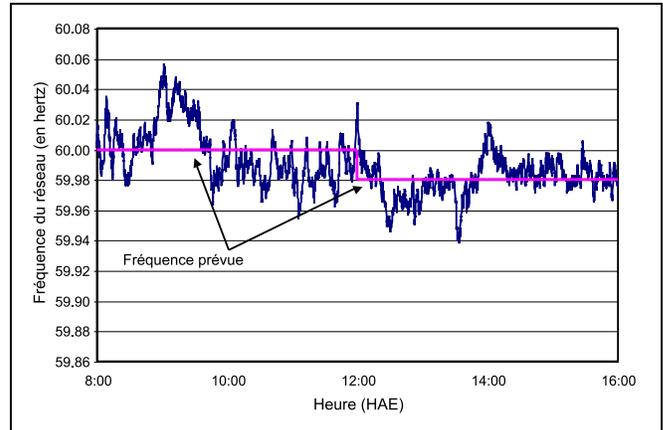
Figure 4.11 Fréquence réseau le 14 août 2003 jusqu'à 16 h 09 HAE

Le 14 août, avant 16 h 09 HAE, la fréquence dans l'Interconnexion de l'Est se trouvait dans les limites de sécurité prescrites et ne présentait aucune oscillation excessive ou inhabituelle, comparativement aux jours précédents. Les variations de fréquence ne sont donc pas une cause ni un précurseur du déclenchement de la panne. Cependant, une fois la cascade lancée, les oscillations considérables de fréquence qui sont apparues très tôt dans le réseau interconnecté sont devenues un important facteur de propagation.

La figure 4.11 montre l'évolution de la fréquence dans l'Interconnexion de l'Est le 14 août 2003. Les variations de fréquence sont attribuables à un défaut de concordance entre la production et la consommation, à raison de 3 200 MW environ pour 0,1 hertz (en d'autres termes, une variation de production de 1 000 MW provoque une déviation de fréquence d'environ - 0,031 hertz). Des excursions importantes de fréquence traduisent des changements importants de la charge par rapport à la production. Ces excursions pourraient entraîner des transits inopportuns de courant entre zones de contrôle voisines et, au pire, provoquer des délestages automatiques pour cause de sous-fréquence ou des arrêts

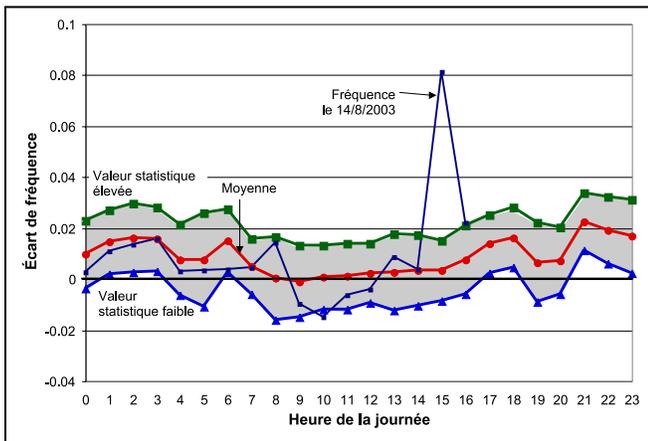
Figure 4.12 Fréquence dans l'Interconnexion de l'Est pour le mois d'août 2003

Les écarts de fréquence les plus importants surviennent à intervalles réguliers. Ces intervalles correspondent à la mise en œuvre de nouveaux échanges de puissance prévus entre réseaux, lors du passage d'une période de pointe à une période de creux (de 6 h à 7 h et de 21 h à 22 h), comme de démontre la figure 4.12 et à l'occasion de changements de régime prévus (à l'heure ou à la demi-heure), au moment où les centrales se préparent à répondre à une commande d'énergie ou à transférer du courant dans le cadre d'un échange. Les fréquences tendent à être plus élevées en début de journée parce que les centrales se préparent à absorber les pointes de consommation de l'après-midi en accélérant leurs génératrices, puis elles baissent à mesure que l'après-midi avance et que la charge du réseau augmente par rapport aux réserves tournantes et de puissance réelles disponibles. L'équipe d'enquête a conclu que les méthodes de gestion de la fréquence et de collecte de données pertinentes dans l'Interconnexion de l'Est gagneraient à être améliorées, mais que les oscillations de fréquence constatées avant 16 h 09 HAE le 14 août 2003

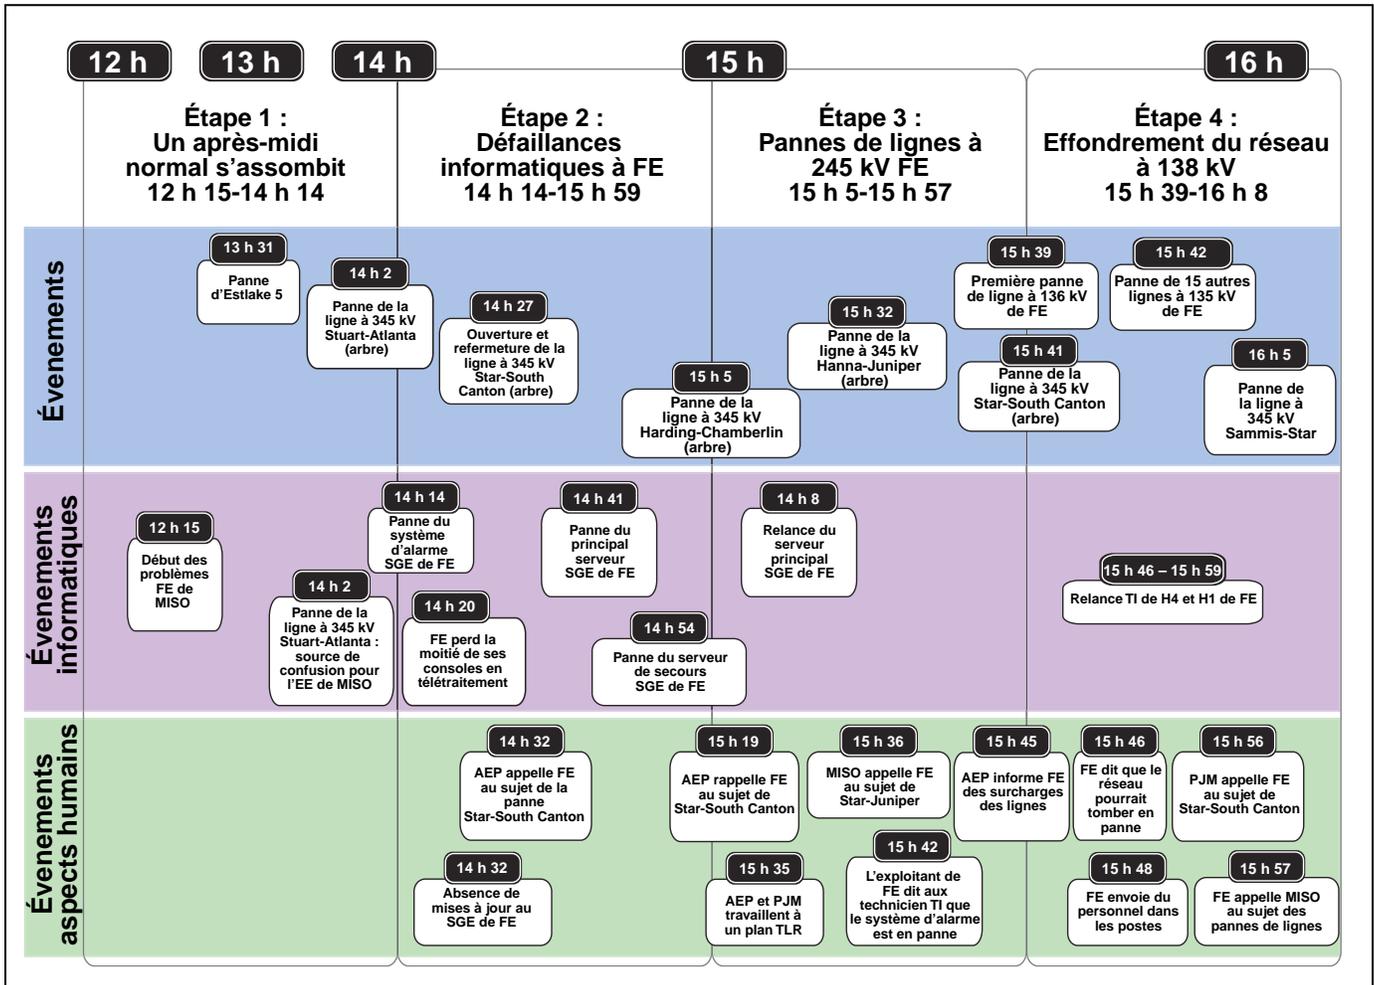
Figure 5.1 Chronologie du début de la panne en Ohio

Les événements clés pour chacune des phases sont résumés à la figure 5.1 qui présente une chronologie des principaux événements à l'origine de la panne en Ohio. La suite du chapitre met en évidence les événements les plus importants à chaque étape et explique en quoi ceux-ci étaient liés entre eux et à la cascade de pannes.

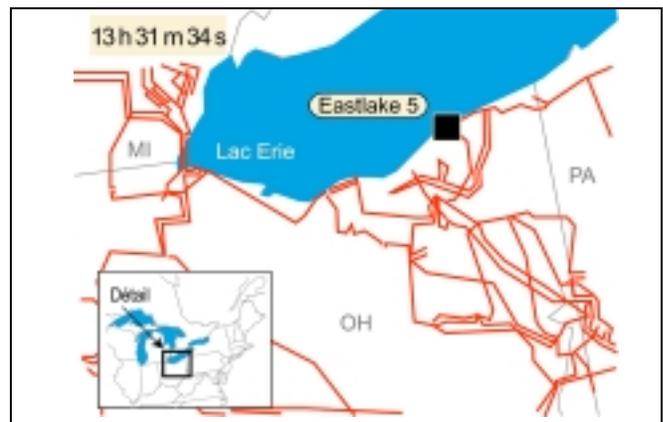
Figure 5.3 Emplacement d'Eastlake 5

La génératrice Eastlake 5 (d'une puissance nominale de 597 MW) se situe dans le nord de l'Ohio sur la rive sud du lac Érié. Elle est liée au réseau de transport à 345 kV de FE (figure 5.3). À Cleveland et à Akron, les charges sont généralement alimentées par les génératrices Eastlake, Perry et Davis-Besse et par des importations appréciables, notamment fournies par une capacité de production de 9 100 MW située le long de la frontière entre Ohio et la Pennsylvanie. Eastlake 4 et Davis-Besse étant indisponibles, FE a dû importer plus d'énergie vers le secteur de Cleveland-Akron pour soutenir les charges.

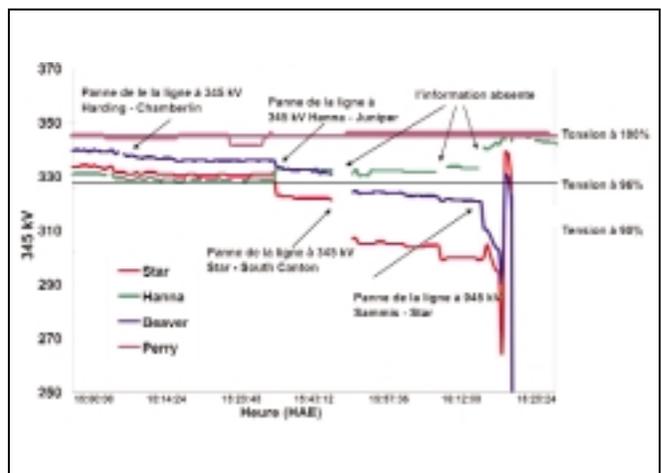
Figure 5.6 Tensions sur les lignes à 345 kV de FirstEnergy : Répercussions sur les pannes de lignes

De 15 h 5 min 41 s à 15 h 41 min 35 s, trois lignes à 345 kV sont tombées en panne en présence de débits égaux ou inférieurs à la valeur nominale de surcharge de chacune de ces lignes. Ces pannes n'étaient pas le fruit du hasard. Dans chaque cas, il y aurait eu contact entre la ligne et une végétation qui avait tant poussé au fil des ans qu'elle empiétait dans le dégagement des lignes. À mesure que les lignes tombaient en panne, les charges des autres lignes s'élevaient (voir la figure 5.5). Au gré de la propagation de ces pannes de lignes de transport et des transferts de puissance vers d'autres lignes, les tensions se sont dégradées davantage dans le reste du réseau de FE, comme on peut le voir à la figure 5.6.

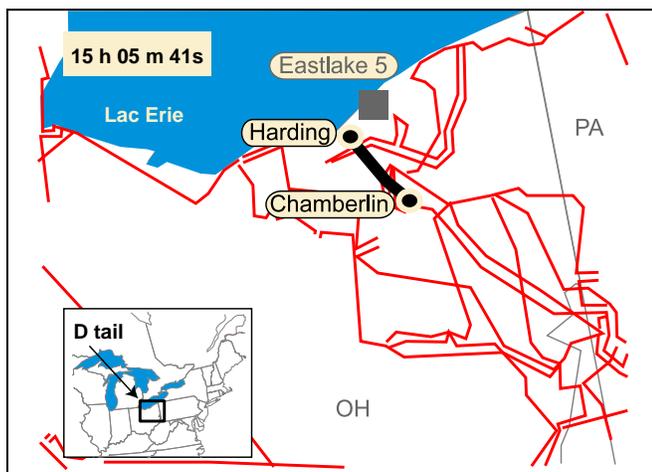
Figure 5.8 La ligne à 345 kV Harding-Chamberlin

À 15 h 5 min 41 s HAE, la ligne Harding-Chamberlin de FE (figure 5.8) est tombée en panne et s'est verrouillée avec une charge qui n'était qu'à 44 % de ses capacités normale et de surcharge. À cette faible charge, la température de la ligne n'aurait pas dépassé des niveaux sécuritaires, même si de l'air stagnant ne contribuait pas au refroidissement du conducteur, et la ligne ne se serait pas affaissée excessivement. L'équipe d'enquête a examiné les données de relais relativement à cette panne, trouvé le lieu de celle-ci et établi que les données de relais concordaient avec la « signature » d'un court-circuit par mise à la terre par suite d'un contact avec des arbres. L'équipe s'est rendue au lieu indiqué par les données de relais pour y découvrir des débris d'arbres et autre végétation. À cet endroit, le conducteur était à 14,2 m (46 pi, 7 po) du sol et l'arbre couché mesurait 12,8 m (42 pi); cependant, des parties de cet arbre avaient été retirées des lieux. Ainsi, il est difficile de préciser la hauteur du contact avec la ligne, mais comme la hauteur de l'arbre représente un minimum, le contact a sans doute eu lieu de 90 à 120 cm (3 à 4 pi) plus haut que ce que nous estimons ici. On a observé des traces de brûlures dans l'arbre à une hauteur de 10,9 m (35 pi, 8 po) et la cime était au moins 1,8 m (6 pi) plus haute que ces dernières. L'arbre montrait des signes de détérioration par courant de défaut.²³

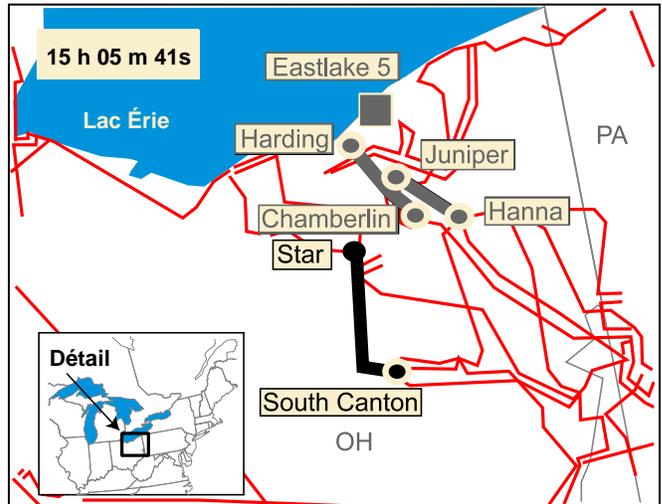
Figure 5.11 La ligne 345 kV Star-South Canton

La ligne Star-South Canton (figure 5.11) chevauche la ligne de démarcation entre les réseaux de FE et d'AEP. Elle est en copropriété, chacune de ces sociétés étant propriétaire du tronçon qui se trouve sur son territoire respectif et s'occupant de la gestion de son emprise. La ligne Star-South Canton s'est ouverte et refermée trois fois dans l'après-midi du 14 août, d'abord à 14 h 27 min 15 s HAE alors qu'elle était chargée à moins de 55 % de sa capacité d'exception (refermeture aux deux extrémités), ensuite à 15 h 38 min 48 s et enfin à 15 h 41 min 33 s HAE. Ces contacts multiples ont eu l'effet d'un « élagage d'arbres électrique », brûlant temporairement les branches en contact et permettant à la ligne de transporter plus de courant avant qu'un affaissement supplémentaire ne cause le contact final et le verrouillage de la ligne. À 15 h 41 min 35 s HAE, la ligne est tombée en panne et s'est verrouillée au poste de Star, avec un débit à 93 % de sa capacité d'exception. Dans chaque cas, il y a eu court-circuit à la terre.

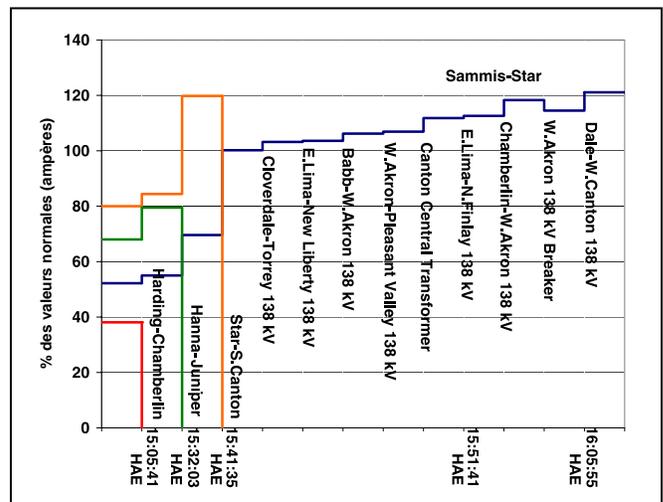
Figure 5.12 Incidence cumulative des pannes successives sur les charges des lignes à 345 kV

à 15 h 5 HAE avant la perte de la ligne à 345 kV Harding-Chamberlin. La figure 5.12 présente les charges estimées en modélisation par l'équipe d'enquête au moment où les lignes à 345 kV ont commencé à tomber en panne dans le nord-est de l'Ohio. En indiquant les pourcentages des charges des lignes à 345 kV par rapport aux valeurs normales, la figure montre comment la charge de chaque ligne s'est élevée à mesure que les lignes à 345 et à 138 kV sont tombées hors circuit entre 15 h 5 HAE (Harding-Chamberlin, première ligne en question à se dégrader) et 16 h 6 HAE (Dale-West Canton). Comme on peut le voir, aucune des lignes à 345 ou à 138 kV n'a dépassé les valeurs normales avant les pannes combinées des lignes Harding-Chamberlin et Hanna-Juniper. Il reste que, immédiatement après la perte de la

seconde de ces lignes, la charge de la ligne Star-South Canton a fait un bond, passant selon les estimations de 82 % à 120 % de la valeur normale (elle-même inférieure à la valeur de surcharge), et est demeurée à ce dernier niveau pendant 10 minutes avant de tomber en panne. À droite, le graphique indique l'incidence des pannes des lignes à 138 kV (qui seront abordées dans la description de la prochaine étape) sur les deux lignes restantes à 345 kV. Ainsi, la charge de la ligne Sammis-Star s'est constamment élevée au-dessus de 100 % au gré des pertes de lignes à 138 kV.

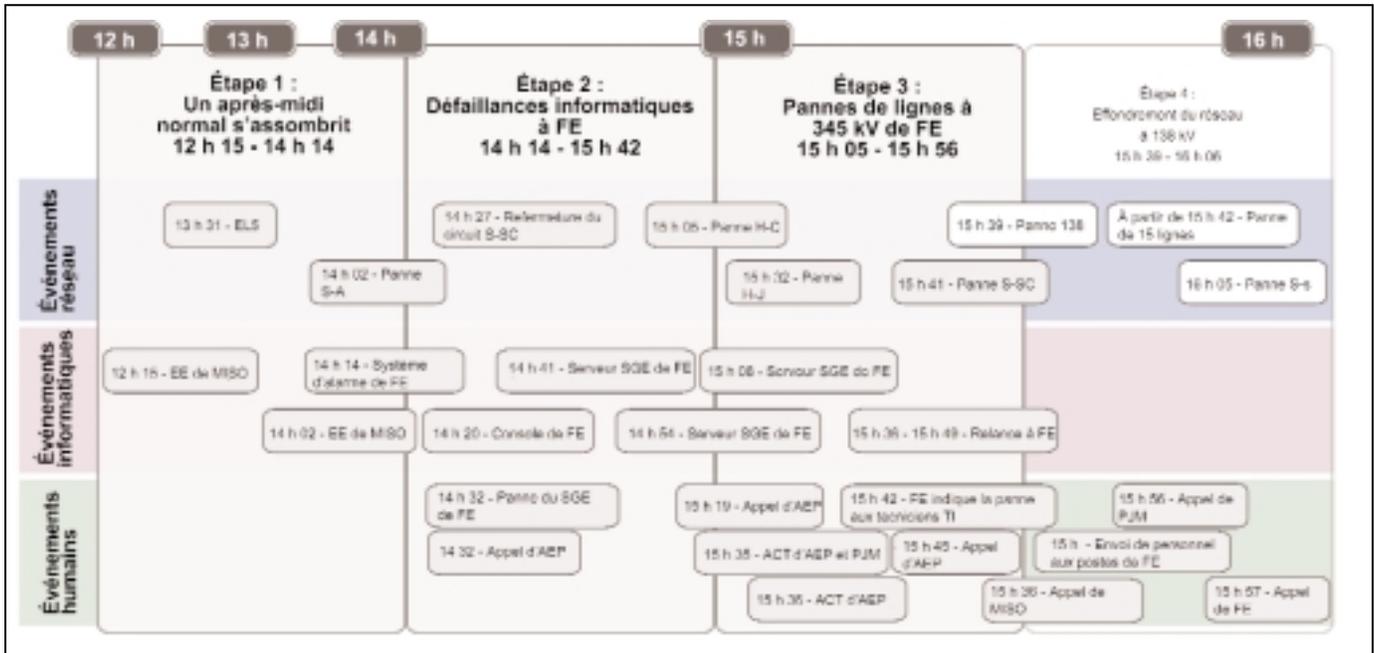
Figure 5.13 Chronologie de l'étape 4

- 4A) 15 h 39 min 17 s HAE : la ligne à 138 kV Pleasant Valley-West Akron s'est ouverte et refermée aux deux extrémités après s'être affaissée sur une ligne de distribution annexe.
- 15 h 42 min 5 s HAE : la ligne ouest à 138 kV Pleasant Valley-West Akron s'est ouverte et refermée.

- 15 h 44 min 40 s HAE : la ligne ouest à 138 kV Pleasant Valley-West Akron s'est ouverte et verrouillée.
- 4B) 15 h 42 min 49 s HAE : la ligne à 138 kV Canton Central-Cloverdale s'est ouverte et refermée.

- 15 h 45 min 39 s HAE : la ligne à 138 kV Canton Central-Cloverdale est tombée hors circuit et s'est verrouillée.
- 4C) 15 h 42 min 53 s HAE : la ligne à 138 kV Cloverdale-Torrey est tombée hors circuit.

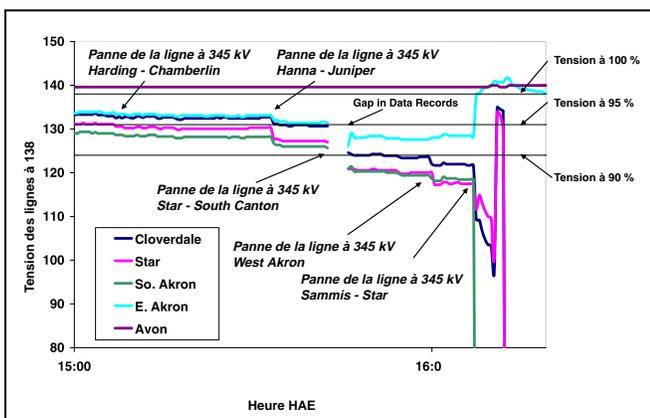
Figure 5.14 Tensions sur les lignes à 138 kV de FirstEnergy : Répercussions sur les pannes de lignes

La figure 5.14 montre comment les tensions se sont dégradées aux principales barres omnibus à 138 kV à mesure que se perdaient les lignes à 345 et à 138 kV. Dans cette cascade de pannes, les baisses de tension ont fait qu'un certain nombre de grands consommateurs industriels dont le matériel est sensible aux variations de tension se sont automatiquement mis hors circuit pour protéger leurs installations. À mesure que les lignes à 138 kV s'ouvraient, la panne a frappé la

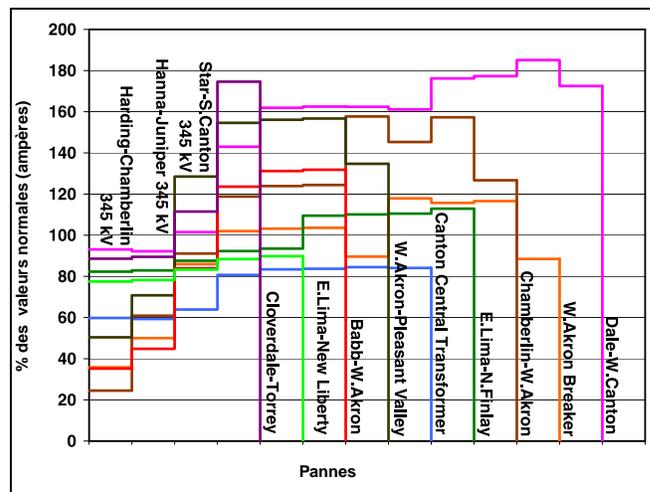
Figure 5.15 Simulation des effets des pannes antérieures sur les charges des lignes à 138 kV

La figure 5.15 extraite de la modélisation de l'équipe d'enquête indique comment le courant s'est déplacé dans les lignes à 345 kV et les principales lignes à 138 kV de FE dans le nord-est de l'Ohio à mesure que

se propageaient les pannes. Toutes les lignes étaient en charge normale après le verrouillage de la ligne Harding-Chamberlin, mais après la panne de la ligne Hanna-Juniper à 15 h 32 HAE, la ligne à 345 kV Star-South Canton et trois lignes à 138 kV ont dépassé les valeurs normales de charge. Après que la ligne Star-South Canton est tombée en verrouillage à 15 h 41 HAE dans ses limites d'exception, cinq lignes à 138 kV et la ligne à 345 kV Sammis-Star se sont trouvées en surcharge. Comme on peut le voir dans le graphique, c'est à ce stade que toute nouvelle panne de ligne a fait grimper les charges des autres, dont certaines se trouvaient bien à plus de 150 % de leurs valeurs normales lorsqu'elles ont été à leur tour victimes de pannes. La ligne à 345 kV Sammis-Star est demeurée en service jusqu'à 16 h 5 min 57 s HAE (heure de sa mise hors circuit).

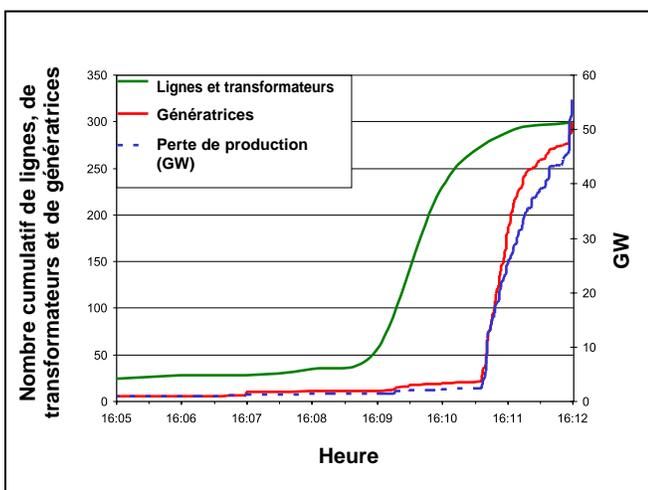
Figure 6.1 Taux de lignes et de génératrices mises hors circuit lors de la cascade

Les événements de la panne en cascade ont commencé relativement doucement, mais se sont étendus rapidement. La figure 6.1 montre comment le nombre de lignes et de génératrices mises hors service est resté

relativement bas lorsque la panne était en Ohio, mais comment il a augmenté rapidement après 16 h 8 min 59 s HAE. Seulement trois minutes plus tard, la cascade était finie.

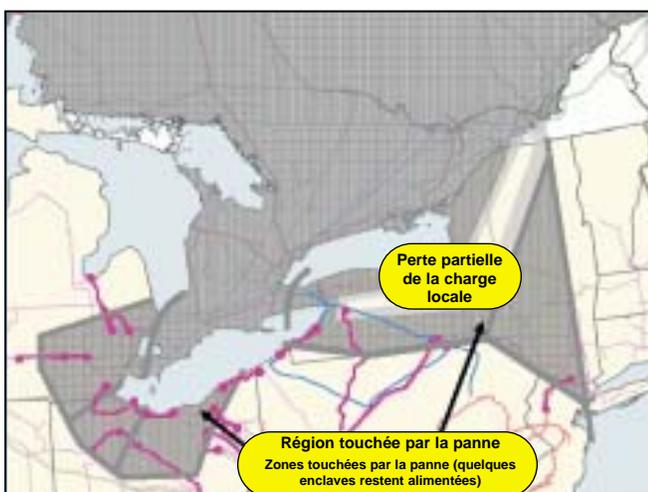
Figure 6.2 Zone touchée par la panne

et la charge électrique étaient souvent déséquilibrées, ce qui a entraîné d'autres mises hors circuit de lignes et de génératrices, jusqu'au rétablissement de l'équilibre dans certaines enclaves. Une grande partie de la zone perturbée est tombée en panne pendant ce processus, mais certaines enclaves ont réussi à atteindre l'équilibre sans perte totale du service. Par exemple, l'enclave comprenant la plus grande partie de la Nouvelle-Angleterre et des provinces maritimes s'est stabilisée après que la production et la consommation d'énergie se furent équilibrées. Une autre enclave comprenait l'Ouest de l'État de New York et une petite partie de l'Ontario, appuyée par une génératrice de New York, les grandes centrales Beck et Saunders de l'Ontario et l'interconnexion à 765 kV vers le Québec. Cette enclave a survécu, mais d'autres régions caractérisées par une forte demande ont été entraînées dans la panne (figure 6.2).

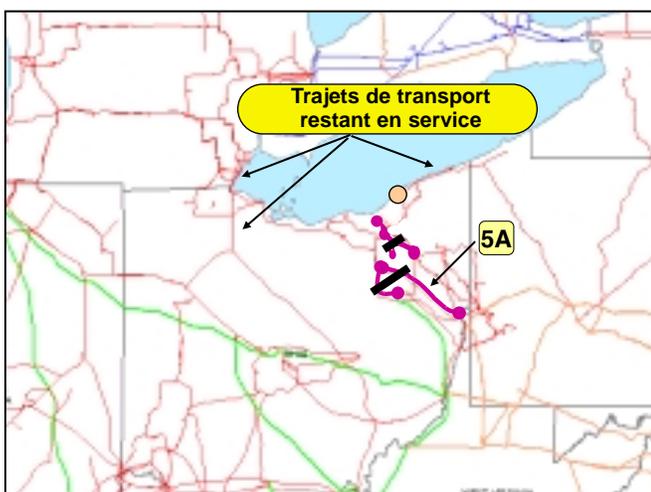
Figure 6.3 Déclenchement de la ligne à 345 kV Sammis-Star à 16 h 5 min 57 s HAE

La perte de la ligne à 345 kV Sammis-Star de FE et de son réseau sous-jacent à 138 kV n'a laissé aucun couloir important de transport en provenance du sud capable de répondre à la demande considérable de la région nord de l'Ohio (figure 6.3). Cet événement a surchargé les lignes de transport orientées ouest et nord-ouest vers le Michigan, provoquant l'effondrement successif des lignes et des centrales électriques.

La ligne Sammis-Star ne s'est pas déclenchée en raison d'un court-circuit à la terre (comme ce fut le cas des lignes à 345 kV tombées plus tôt). Elle a été mise hors circuit par un relais de protection de zone 3 qui a détecté l'impédance apparente basse de la ligne (tension basse divisée par un courant de ligne anormalement élevé) (figure 6.4). Au moment du déclenchement, il n'y avait ni panne ni oscillation de puissance d'importance – c'est plutôt la forte intensité de courant dépassant la capacité de surcharge nominale de la ligne accompagnée d'une tension faible, qui a *fait croire* aux relais de protection que la surcharge était attribuable à une anomalie éloignée dans le réseau. En réalité, le relais ne pouvait plus faire la différence entre un défaut triphasé éloigné et une surcharge de ligne exceptionnellement élevée. De plus, en raison de la

surcharge, le courant réactif (exprimé en vars) présent sur la ligne était presque dix fois supérieur à celui qui y circulait plus tôt cette journée-là. Le relais a fonctionné tel qu'il avait été conçu.

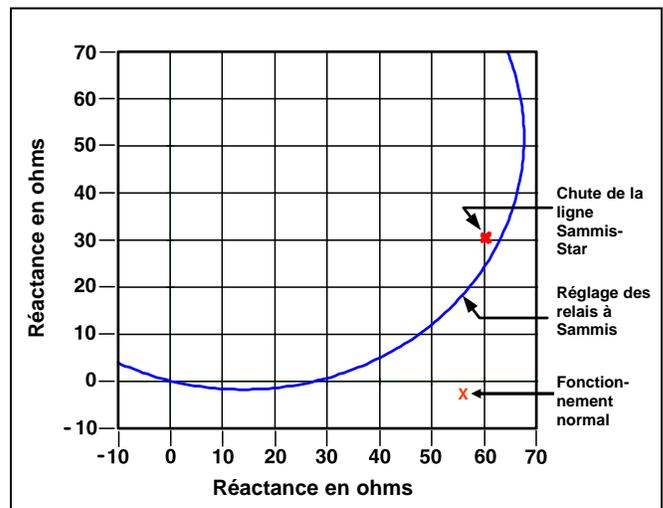
Figure 6.4 Déclenchement de la ligne à 345 kV Sammis-Star

- 5A) 16 h 5 min 57 s HAE : la ligne à 345 kV Sammis-Star est mise hors circuit par un relais de zone 3.
- 5B) 16 h 8 min 59 s HAE : la ligne Galion-Ohio Central Muskingum s'est déclenchée par un relais de zone 3.
- 5C) 16 h 9 min 6 s HAE : la ligne à 345 kV East Lima-Fostoria Central est mise hors circuit par un relais de zone 3, entraînant des oscillations de puissance considérables dans l'État de New York, en Ontario et jusque dans le Michigan.
- 5D) De 16 h 9 min 8 s HAE à 16 h 10 min 27 s HAE : plusieurs centrales se détachent du réseau, entraînant une perte de puissance de 937 MW.

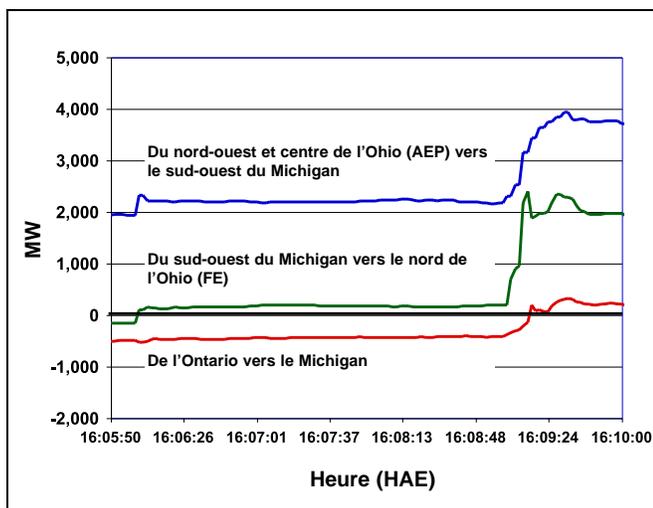
Figure 6.5 Transits de puissance en direction du Michigan

Dans l'intervalle entre le déclenchement de la ligne Sammis-Star et la chute de la ligne East Lima-Fostoria à 16 h 9 min 6,3 s HAE, le réseau est demeuré dans un état stable. Il est vrai qu'en Ohio les lignes tombaient les unes après les autres par suite des surcharges, mais ces événements se sont produits assez lentement, dans des conditions relativement stables, pour que le réseau s'équilibre en redistribuant les charges sur les lignes restantes à chaque déclenchement. La figure 6.5 montre les transits de puissance en MW aux interfaces entre Michigan Electrical Coordinated Systems (MECS) et AEP (Ohio), FirstEnergy (Ohio) et l'Ontario. Le graphique indique qu'à 16 h 5 min 57 s HAE, soit après la perte de la ligne Sammis-Star, une importation de 150 MW du réseau MECS vers celui de FirstEnergy s'est transformée en une exportation de 200 MW, et que le réseau s'est maintenu jusqu'à 16 h 8 min 59 s, c'est-à-dire jusqu'à ce que la panne de la ligne East Lima-Fostoria Central coupe le principal trajet du courant

reliant le sud et l'ouest à Cleveland et Toledo. La rupture de ce trajet a été importante puisqu'elle a décuplé le transit de puissance de MECS vers FE, qui est passé de 200 MW à 2 300 MW, niveau où il a tressauté quelque peu avant de se stabiliser en gros jusqu'au sectionnement du trajet traversant le Michigan, à 16 h 10 min 38 s HAE.

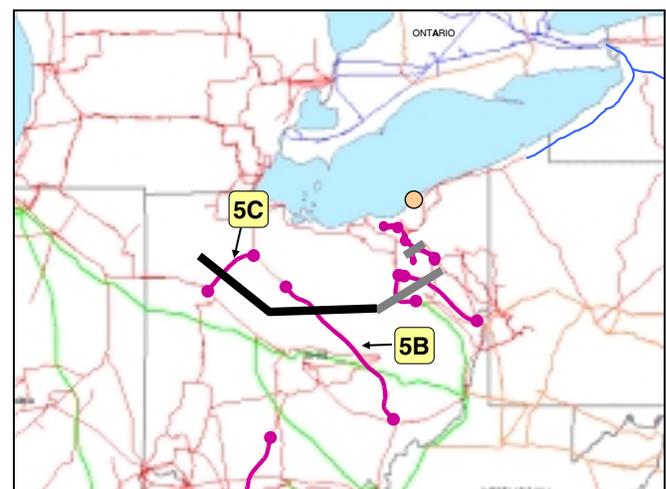
Figure 6.6 Déclenchement de lignes à 345 kV en Ohio, de 16 h 8 min 59 s à 16 h 9 min 7 s HAE

La déconnexion des lignes de transport à 345 kV Galion-Ohio Central-Muskingum et East Lima-Fostoria Central a eu pour effet de supprimer les trajets de transport reliant le sud et l'ouest de l'Ohio au nord de l'Ohio et à l'est du Michigan. Le nord de l'Ohio n'était relié à la partie est du Michigan que par trois lignes de transport à 345 kV situées près de la courbe sud-ouest du lac Érié. Ainsi, l'ensemble des stations de distribution du nord de l'Ohio et de l'est du Michigan n'était plus raccordé au reste du réseau 1) à l'est, que par les lignes de transport provenant du nord-est de l'Ohio vers le nord-ouest de la Pennsylvanie et longeant la rive sud du lac Érié; et 2) à l'ouest, que par les lignes situées à l'ouest et au nord-ouest de Detroit, au Michigan, et celles liant le Michigan à l'Ontario (figure 6.6).

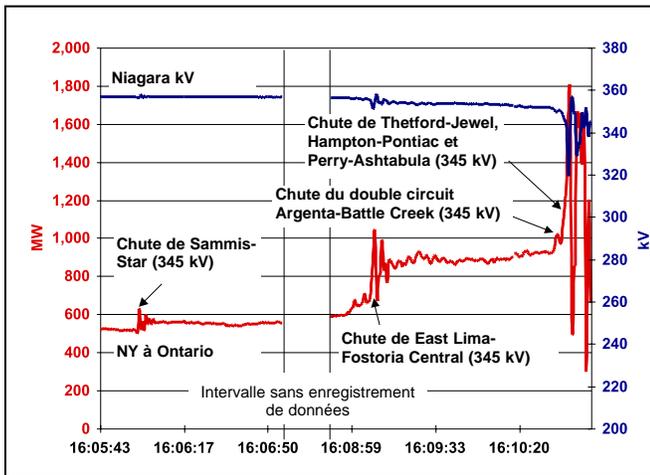
Figure 6.7 Transits de puissance New York-Ontario mesurés à Niagara Falls

La cascade s'est propagée au delà de l'Ohio non pas en raison du manque de puissance réactive et de l'affaissement de la tension mais plutôt par suite des oscillations de puissance dynamiques et de l'instabilité du réseau qui en a résulté. La figure 6.7 montre les niveaux de tension enregistrés dans la région de Niagara. Le graphique démontre clairement que les niveaux de tension sont demeurés stables jusqu'à 16 h 10 min 30 s HAE, en dépit de fluctuations de puissance importantes. Dans la cascade qui a suivi, l'instabilité des tensions est un phénomène qui a accompagné plutôt qu'amorcé l'instabilité des angles de phase qui a mis hors circuit les génératrices et les lignes.

La figure 6.7 reproduit un enregistrement haute vitesse du transit de la puissance à 345 kV passant par Niagara Falls. Réalisé au moyen des enregistreurs d'Hydro One, ce graphique montre l'impact de l'oscillation de puissance provenant de East Lima-Fostoria Central et de New York vers l'Ontario, oscillation qui s'est poursuivie pendant plus de dix secondes. En observant la courbe du transit de MW, il est évident que lorsque la ligne Sammis-Star est tombée, le réseau a ressenti des oscillations qui ont été rapidement amorties et rééquilibrées. Mais le déclenchement de la ligne East Lima-Fostoria a provoqué des oscillations beaucoup plus grandes dont l'amplitude s'est accrue sur plusieurs cycles, puis elles se sont stabilisées tout en continuant de sautiller jusqu'à la panne de la ligne Argenta-Battle Creek 90 secondes plus tard. C'est à ce moment-là que les tensions ont commencé à baisser.

La figure 6.7 montre aussi l'importance des transits de puissance et des tensions enregistrés à la frontière New York-Ontario (Niagara) causés par les pannes des lignes à 345 kV Argenta-Battle Creek, Argenta-Tompkins, Hampton-Pontiac et Thetford-Jewell au Michigan, et celle de la ligne à 345 kV Erie West-Ashtabula-Perry qui relie la région de Cleveland à la Pennsylvanie. Plus au sud, la tension très faible présente dans le réseau de transport du nord de l'Ohio a rendu très difficile le maintien de la synchronisation entre les installations de production de la région de Cleveland et du lac Érié et celles de l'interconnexion de l'Est. Au cours des deux minutes qui ont suivi, les génératrices de cette région ont été mises hors circuit après avoir atteint un point de non-retour, les pressions dans les lignes de jonction restantes ne cessant d'augmenter.

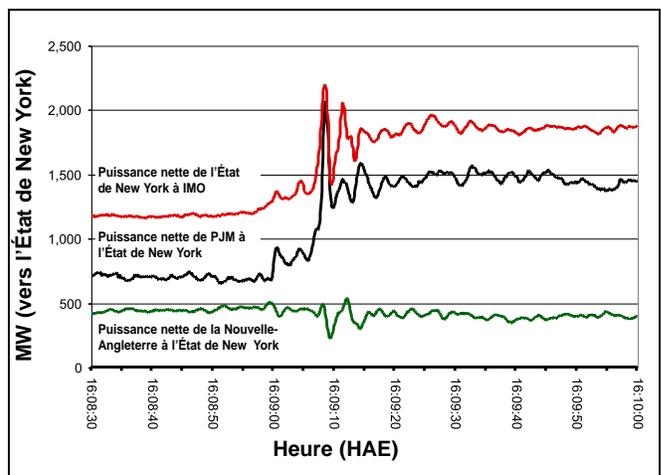
Figure 6.8 La première oscillation de puissance a des impacts différents sur le réseau

La figure 6.8 montre les transits de puissance mesurés aux interfaces de New York et illustre comment les charges en direction nord et ouest, vers Detroit et Cleveland, ont varié à différents points du réseau. À 16 h 9 min 5 s HAE, les transits de puissance ont bondi simultanément aux trois interfaces mais lorsque la première crête de courant a atteint son intensité maximale à 16 h 9 min 9 s, la plus forte hausse s'est produite à l'interface PJM et la plus faible à l'interface de la Nouvelle-Angleterre. Les charges ont augmenté de façon importante aux interfaces PJM-NY et NY-Ontario en raison de la répartition de la puissance autour du lac Érié. Les réseaux de la Nouvelle-Angleterre et des

provinces maritimes ont maintenu leur équilibre production-charge et n'ont pas transporté les puissances réparties parce que ces réseaux ne se trouvaient pas dans le trajet direct de ces transits ; c'est pourquoi l'interface Nouvelle-Angleterre a peu réagi.

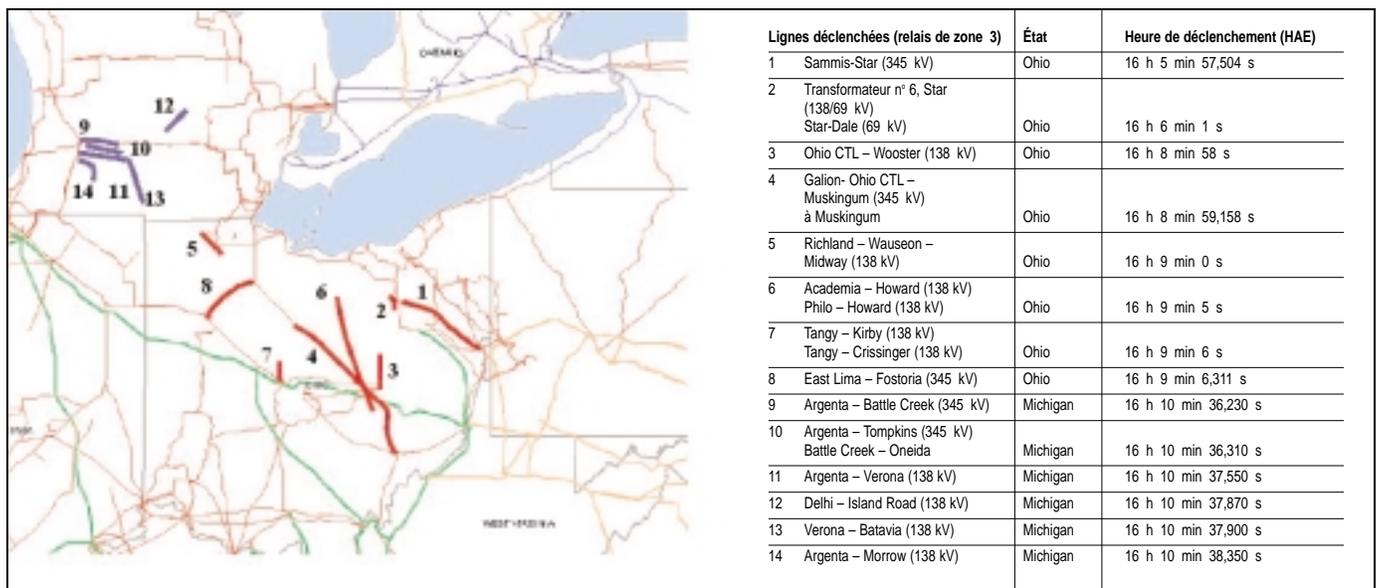
Figure 6.9 Déclenchement des relais de zone 3 (et des relais de zone 2 fonctionnant comme des relais de zone 3) le 14 août

La ligne Sammis-Star a été déclenchée à 16 h 5 min 57 s HAE par un relais d'impédance de zone 3 non pas en réponse à un défaut, mais parce que l'augmentation de la puissance réelle et réactive a fait en sorte que l'impédance apparente s'est trouvée dans la grandeur d'influence (portée) du relais. Entre 16 h 6 min 1 s et 16 h 10 min 38,6 s HAE, à l'amorce de la cascade, treize lignes plus importantes à 345 et 138 kV ont été mises hors circuit par suite des relais de zone 3, notamment Galion-Ohio Central-Muskingum, East Lima-Fostoria Central, Argenta-Battle Creek, Argenta-Tompkins, Battle Creek-Oneida et Perry-Ashtabula. (voir figure 6.9.) Ces dernières comportaient plusieurs relais de zone 2 du Michigan qui avaient été réglés pour fonctionner comme des relais de zone 3, dépassant la longueur de la ligne par plus de 200 % sans temporisation intentionnelle pour la protection contre les défauts de disjoncteurs éloignés.³ Tous ces relais ont bien fonctionné conformément à leurs réglages. Toutefois, les relais de zone 3 (et les relais de zone 2 agissant comme des relais de zone 3) ont fonctionné si vite qu'ils ont entravé la capacité naturelle de cohésion du réseau électrique et ont empêché les interventions humaines visant à tenter de stopper la progression de la cascade. L'équipe d'enquête conclut que parce que ces relais de zones 2 et

3 se sont déclenchés après chaque surcharge de ligne, ils ont été le mode de défaillance commun qui a accéléré la propagation géographique de la cascade. Étant donné l'état du réseau, les transits de puissance et les outils limités à la disposition des opérateurs, la rapidité des déclenchements effectués par les relais de zones 2 et 3 en Ohio et au Michigan a éliminé toute possibilité, à compter de 16 h 5 min 57 s HAE, que la manoeuvre d'un opérateur ou une intervention automatique puisse limiter ou atténuer la cascade en cours.

Qu'aurait-il pu se passer sur ces lignes le 14 août si elles n'avaient pas été mises hors circuit par des relais de zones 2 et 3 ? Il y avait surcharge sur chacune de ces lignes, et la surcharge augmentait au fur et à mesure du déclenchement des lignes précédentes. Mais si ces lignes n'avaient pas été déclenchées rapidement par des relais de zones 2 et 3, chacune d'entre elles aurait supporté la surcharge, la température des conducteurs augmentant pendant une période de 20 à 30 minutes, jusqu'à ce que la ligne vienne en contact avec quelque chose et subisse un défaut à la terre. Par exemple, la ligne Dale-West Canton a mis 20 minutes à se déclencher sous une charge variant entre 160 à 180 % de sa valeur nominale de fonctionnement. Même avec des modélisations raffinées, il est impossible de prévoir la durée probable de ce délai de déclenchement (influencé par la vitesse du vent, les charges et la longueur des lignes, la tension mécanique et la distance au sol de chaque portée), parce que le réseau n'est devenu dynamiquement instable qu'après la chute de la ligne Thetford-Jewell à 16 h 10 min 38 s HAE. Pendant cette période, le réseau serait sans doute resté stable et capable de s'ajuster après chaque déclenchement de ligne causé par un défaut à la terre. Si cette période de détérioration et de surcharge en conditions stables avait duré aussi peu que 15 minutes ou aussi longtemps qu'une heure, il est possible que les problèmes croissants auraient été reconnus et que des mesures auraient été prises, par exemple un délestage automatique en cas de sous-tension, un délestage manuel en Ohio ou d'autres mesures. On peut conclure que bien que le fonctionnement des relais de zones 2 et 3 en Ohio et au Michigan n'a pas causé la panne, il reste qu'ils ont grandement contribué à accroître et à accélérer l'étendue de la cascade. **Recommandation 21, page 178.**

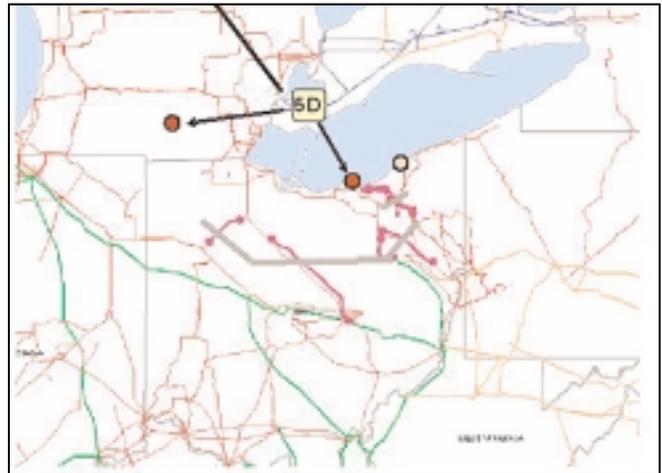
Figure 6.10 Mise hors circuit de centrales au Michigan et en Ohio

16 h 9 min 8 sec HAE : Réduction de 300 MW de la production de la Michigan Cogeneration Venture (de 1 263 MW à 963 MW)

16 h 9 min 17 s HAE : Mise hors circuit de la génératrice 7 Avon Lake (82 MW)

16 h 9 min 17 s HAE : Mise hors circuit des génératrices 3, 4 et 5 de Burger (total : 355 MW)

Les génératrices de Burger se sont détachées du réseau après le déclenchement des lignes à 138 kV entrant au poste de Burger (Ohio) en raison des tensions faibles en cours dans la région de Cleveland (figure 6.10). La centrale MCV se trouve dans le centre du Michigan tandis que la centrale Kinder Morgan est dans le centre-ouest du Michigan. Les génératrices de Kinder Morgan ont chuté en réaction à la défaillance d'un transformateur et une autre, par surexcitation.
